Sprofondamenti in aree urbane: il caso del parco “Ytzhak Rabin” (via Panama, Roma)

Subsidence in urban areas: the “Ytzhak Rabin” park (via Panama, Roma) case history

ARGENTIERI A. (*), CECCHINI F. (****), CHIAPPINI M. (**), DE BELLIS S. (*),
DE RITIS R. (**), DI FILIPPO M. (***), DI NEZZA M. (**), MARGOTTINI S. (****),
MATERNI V. (**), NARDI A. (**), PIRO M. (*), ROTELLA G. (*)

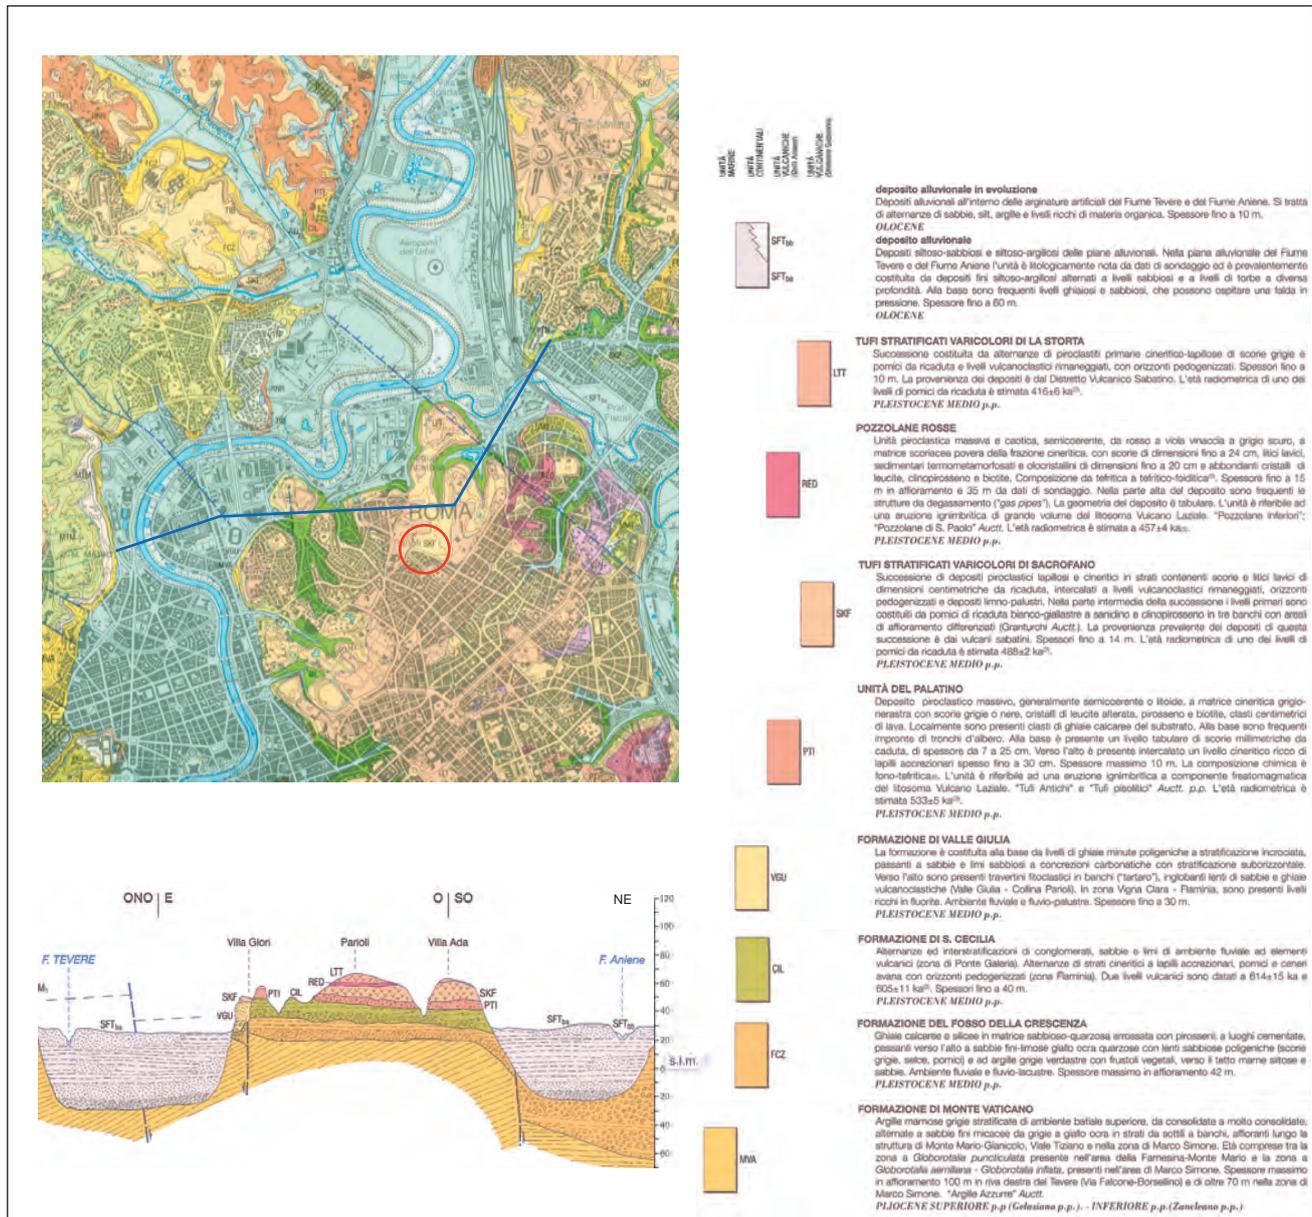
Fig. 2 – Stralcio della carta geologica in scala 1:50.000 – Foglio n. 374 Roma (SERV. GEOL. D'IT., 2008), con relativa sezione geologica e indicazione in rosso dell'area di studio.

– Detail of the Rome geological map (SERV. GEOL. D'IT., 2008) and relative geological cross-section; red circle shows the study area.

confluenza con il Tevere (fig. 2). Si tratta delle forme risultanti dalla modellazione del *plateau* vulcanico costituito dai prodotti del Complesso Sabatino, sovrainposti alle sequenze sedimentarie continentali del Pleistocene medio (FUNICIELLO *et alii*, 1995; FUNICIELLO & ROSA, 1995; FUNICIELLO *et alii*, 2008; MARRA *et alii*, 1995; MARRA & ROSA, 1995; SUCCHIARELLI, 2003). L'area sommitale a morfologia tabulare, che raggiunge quote massime comprese tra i 50 e i 60 m s.l.m. (Colle Finanziaria, Colle delle Cavalle Madri, Colle Roccolo), è solcata da due incisioni vallive a decorso meridiano convergenti verso Nord; le acque ruscellanti alimentano, con portate modeste, il lago artificiale realizzato negli anni '70 del secolo scorso, nella piana alle pendici meridionali di Monte Antenne (68 m s.l.m.). Come visibile nella sezione geologica di figura 2, i rilievi di Villa Ada - Monte Antenne sono bordati a NE da una presunta faglia diretta presunta, a decorso NW-SE, che ribassa verso il quadrante nordorientale il settore depresso in cui oggi si sviluppa il tratto terminale del fiume Aniene (SERV. GEOL. D'IT., 2008).

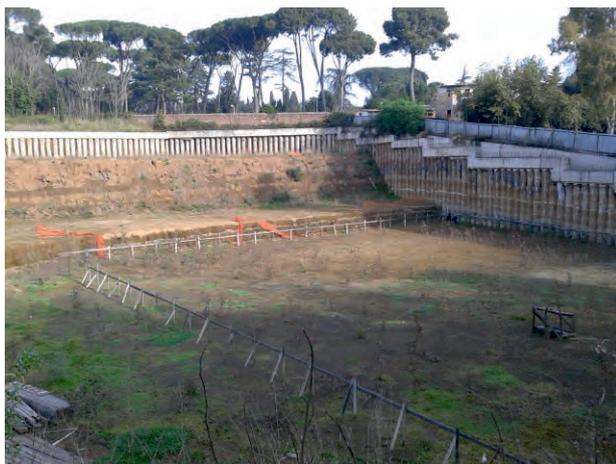
Fig. 3 – Panoramica del grande scavo di via Panama per la realizzazione di un parcheggio interrato (foto marzo 2014).
 – Overview of the via Panama great excavation in the ground for the foundations of a parking (March 2012 photo).

In epoche recenti un intervento di radicale trasformazione del territorio ha avuto luogo al margine della zona di studio, dal lato opposto di via Panama rispetto al civico 62, dov'è presente un grande scavo realizzato, tra il 2010 e il 2011, su una superficie di oltre di proprietà privata, per la costruzione di un parcheggio interrato multipiano su una superficie di oltre 9.000 m² di proprietà privata; l'attuazione dell'intervento è ad oggi interrotta per il sequestro giudiziario dell'area avvenuto nel 2011 (<http://www.paesesera.it>, 19/12/2011). Lo sbancamento è posto al margine occidentale del Parco Rabin, a breve distanza dall'area giochi attrezzata, ed è confinato sui lati ovest, est e nord (lungo via del Canneto) da una imponente palificata (v. fig. 3). Acquisendo informazioni presso alcuni residenti della zona si è appreso infine che durante le operazioni di

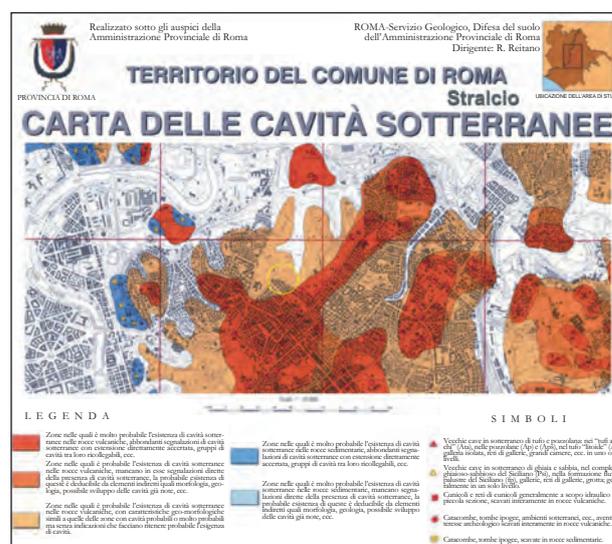
Fig. 4 – Stralcio della Carta delle cavità sotterranee della città di Roma (VENTRIGLIA, 2002), con indicazione in giallo dell'area di studio.
 - Detail of the Rome underground cavities map (VENTRIGLIA, 2002); yellow circle shows the study area.

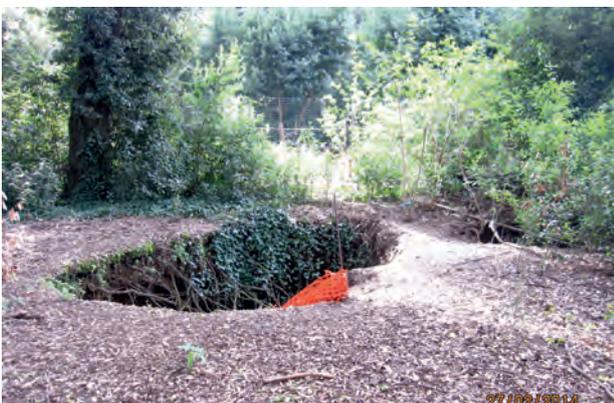
Fig. 5 – La voragine presso l'ingresso dalla via Salaria di Villa Ada, in prossimità della Via omonima (foto: febbraio 2014).
– Collapse located close to Villa Ada entrance from via Salaria (photo: February 2012).

All'interno del comprensorio di villa Ada, presso l'ingresso carrabile dalla Salaria all'altezza dell'omonima via di Villa Ada, è presente una voragine, da noi osservata per la prima volta nell'anno 2000, sita a breve distanza dall'edificio della Villa Reale (oggi sede dell'Ambasciata della Repubblica Araba d'Egitto), oggi divenuta di

notevoli dimensioni e da anni adeguatamente recintata con apposizione di specifica segnaletica di pericolo (fig. 5).

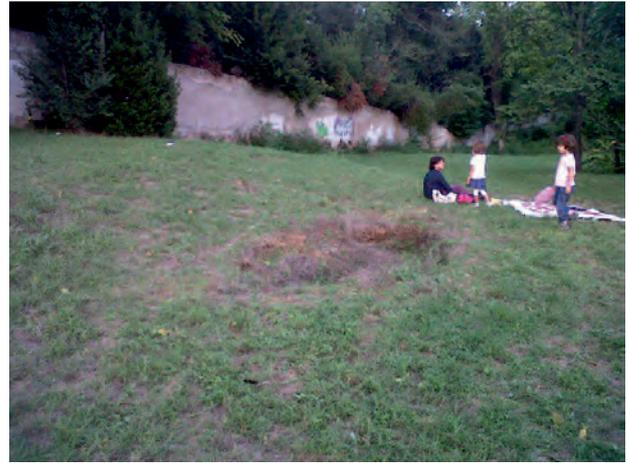
Fig. 6 – La prima voragine osservata nel Parco Rabin (foto settembre 2012), individuata col numero 1 in figura 8.
– First sinkhole of Rabin Park (September 2012 photo) identified as n° 1 in figure 8.

Nel Parco Yitzhak Rabin sono stati invece recentemente osservati, nel settembre 2012, fenomeni di sprofondamento che meritano particolare attenzione in quanto ubicate a breve distanza da un'area giochi attrezzata e comunque di un settore intensamente frequentato. La prima osservazione del settembre 2012, casualmente effettuata da uno degli Autori della presente nota, concerneva la voragine N° 1 (fig. 6) dalla forma allungata- con diametro maggiore circa 3 m, minore 1 m e profondità 40 cm- ed un avvallamento poco distante, tempestivamente segnalati alla Direzione Protezione Civile di Roma Capitale e subito delimitati in maniere provvisoria. Nei mesi successivi alla prima segnalazione ne è stata osservata l'evoluzione tramite sopralluoghi periodici, constatando l'ampliamento delle prime voragini di forma subellittica e la formazione di altre lungo una direttrice circa WNW-ESE; ad oggi ne sono state censite e mappate 28, di cui almeno 6 con diametro di oltre 2 m. A seguito delle intense precipitazioni del febbraio 2014 i fenomeni del Parco Rabin hanno mostrato una significativa accelerazione (fig. 7).

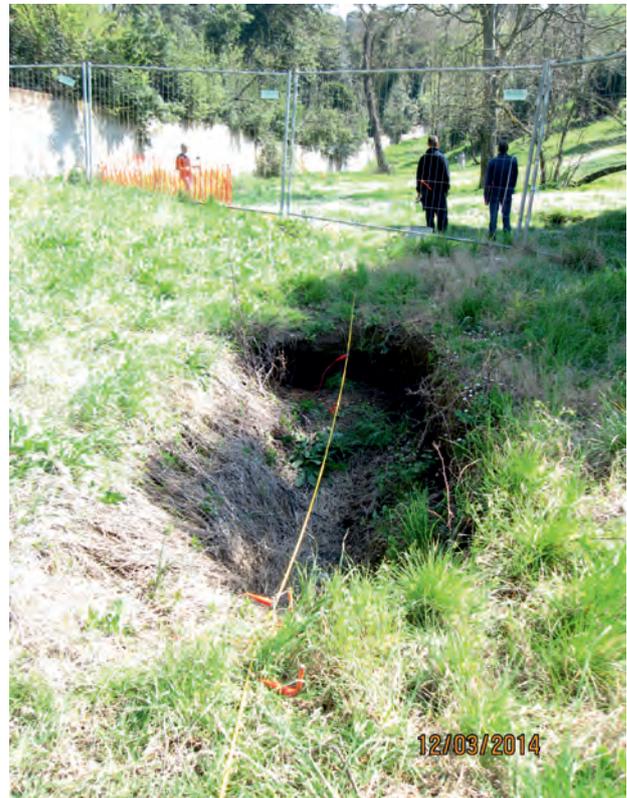
Fig. 7 – La prima voragine del Parco Rabin (n° 1 in figura 8) come si presentava nel marzo 2014.
– First sinkhole of Rabin Park (n° 1 in figure 8) as observed in March 2014.

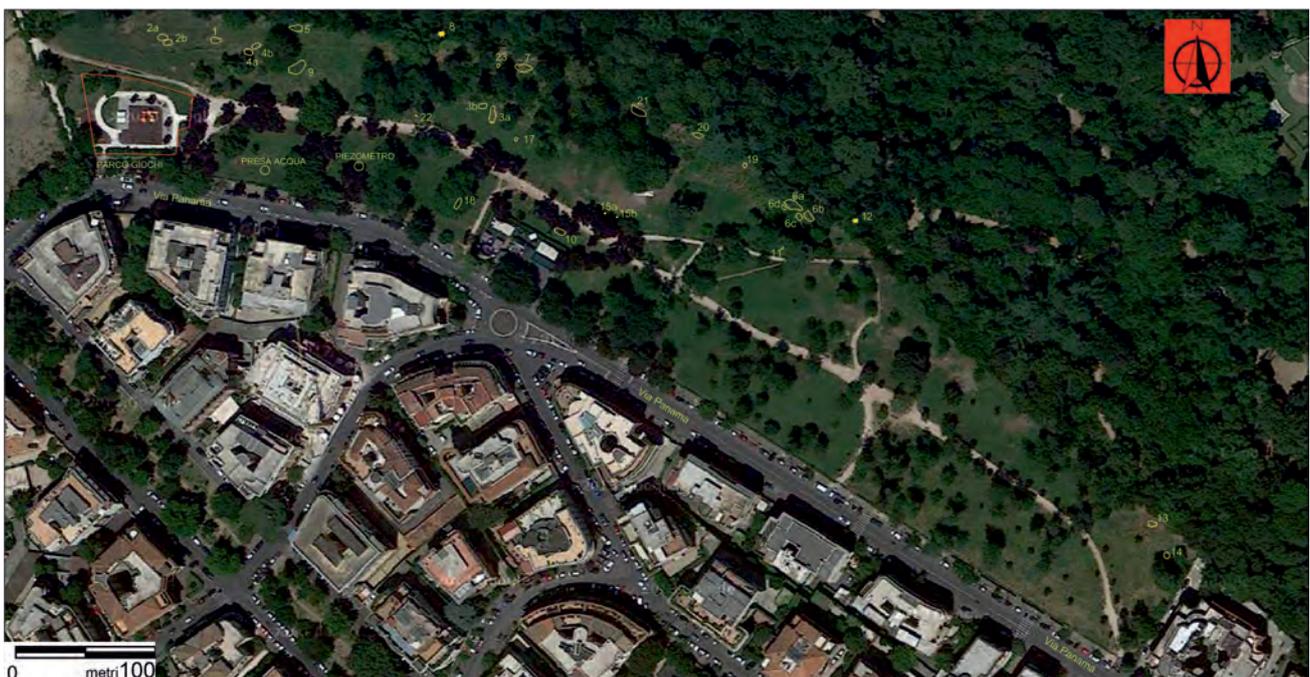
Fig. 8 – Ubicazione degli sprofondamenti censiti nel Parco Rabin (rilievo topografico di dettaglio del maggio 2014), con numerazione da 1 a 18 (la lettera contraddistingue voragini contigue prossime alla coalescenza).

– Detailed mapping of sinkholes (topographic survey performed in may 2014), numbered from 1 to 18 (letters mark contiguous features next to coalescence).

superficiali riconosciute, a cui ha fatto seguito nel maggio 2014 il rilievo topografico di dettaglio di tutte le voragini (fig. 8). In precedenza, nel marzo 2014, su richiesta della Direzione Protezione Civile di Roma Capitale, è stata avviata una campagna di indagini geofisiche multidisciplinari in un'area test di piccola superficie, nel settore prossimo al parco giochi e limitrofo ai primi sprofondamenti osservati (fig. 9). Tale fase preliminare era finalizzata a verificare l'applicabilità e l'attendibilità dell'approccio metodologico, ed a fornire indicazioni alla Direzione Protezione Civile di Roma Capitale per le opportune valutazioni finalizzate sia al completamento del quadro conoscitivo, sia alle adozioni delle misure di sicurezza.

depressioni, per ognuna delle quali è stato tracciato il perimetro acquisendo coordinate e quote sia di punti sul bordo, sia nel punto più basso, al fine di poter effettuare comparazioni tra livellamenti successivi. La restituzione del rilievo è rappresentata nella figura 8.

Durante il rilievo è stato ubicato anche un piezometro (v. fig. 8), probabilmente realizzato nell'ambito delle indagini realizzate a supporto della progettazione del parcheggio, che raggiunge la profondità di -15,40 m dal p.c.; il piezometro è stato misurato il 20/5/2014, rilevando la presenza di un livello idrico a -14,90 m dal p.c.; nella successiva misura del 20/6/2014 il piezometro era invece secco. Poiché nella medesima data veniva ultimata la riparazione (nel punto indicato come “presa d'acqua” in figura 8) di una vicina conduttura interrata nel giardino, si è ipotizzato che la contenuta perdita della rete di adduzione potesse saturare temporaneamente il circostante volume di sottosuolo.

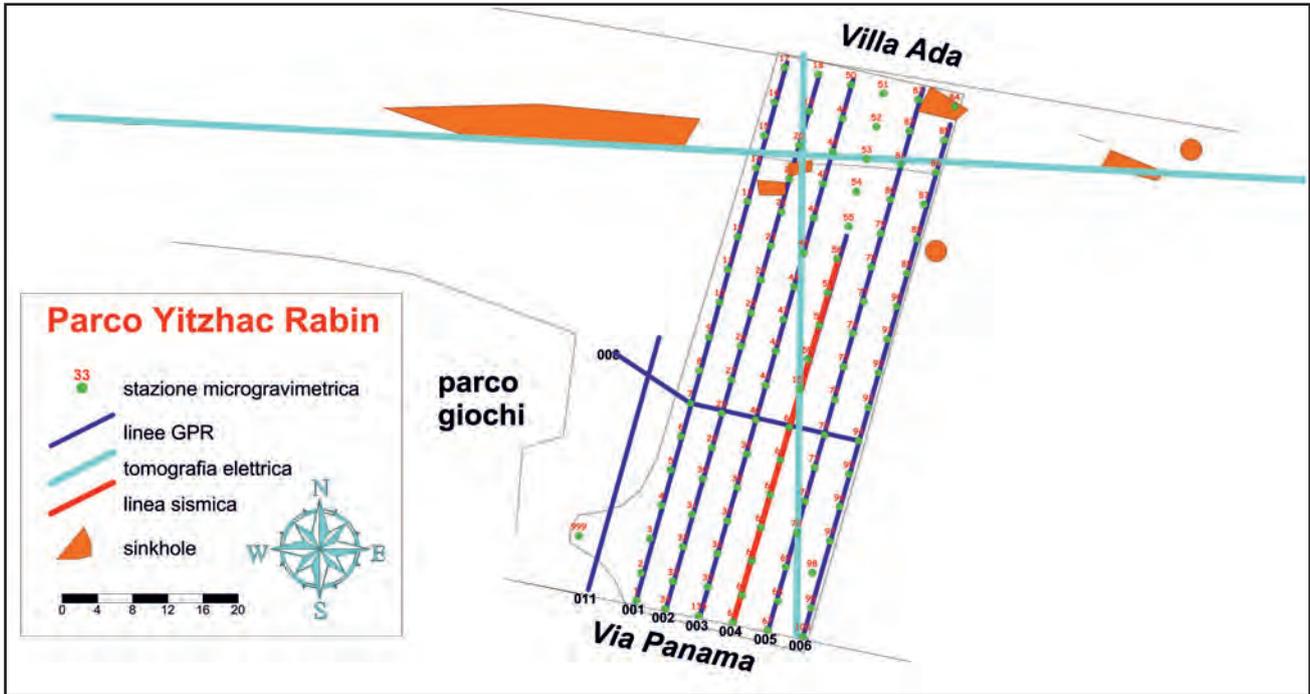
Fig. 9 – Schema dell'area test con ubicazione delle singole stazioni e dei tracciati utilizzati per i vari metodi di indagine geofisica.
 – Test area sketch, with location of single measurement points and tracks of different geophysical prospections.

I tracciati delle linee georadar (001 ÷ 006) sono stati posizionati in coincidenza dei filari di maggiore lunghezza adottati per la prospezione microgravimetrica (v. fig. 9); altri due sono stati eseguiti al di fuori della griglia della prospezione: una linea georadar (011) per evidenziare eventuali perturbazioni connesse a cause superficiali in prossimità del minimo gravimetrico ubicato all'entrata del parco situato in via Panama (stazione 2) e non circoscritto spazialmente; un'altra linea georadar (008) perpendicolarmente ai filari più brevi nella zona dove si riscontrava una maggiore alternanza di anomalie gravimetriche.

Preventivamente è stata eseguita una ulteriore linea georadar, subito ad Ovest all'area test di indagine, orientata parallelamente alle altre (v. fig. 9) e alla scarpata del grande sbancamento. Tale linea è stata utilizzata quale mezzo di taratura per correlare i livelli individuate dai segnali georadar con i diversi orizzonti piroclastici messi a nudo dallo scavo. La taratura del segnale radar è infatti estremamente importante in aree fortemente antropizzate dove il substrato potrebbe essere stato modificato dalla azione antropica nei diversi periodi storici.

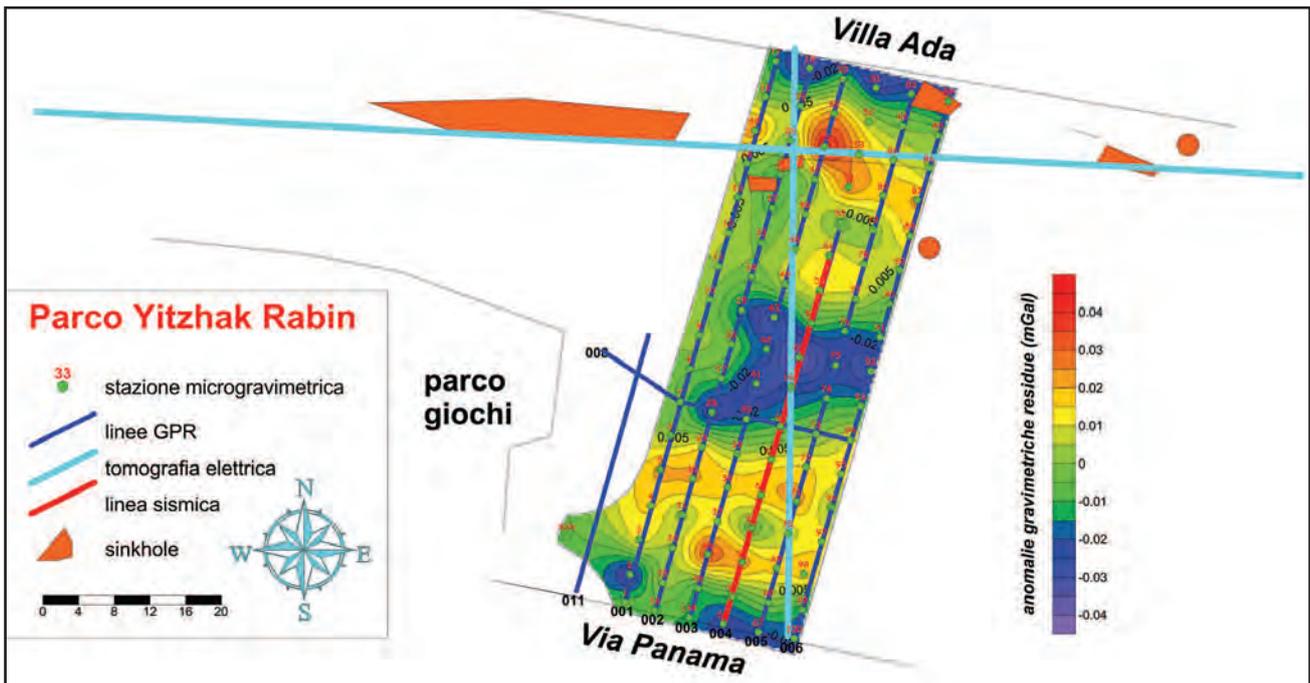
Fig. 10 – Carta delle anomalie gravimetriche residue sovrapposta allo schema di figura 9.
 – Residual anomalies gravity map overimposed to the test area sketch represented in figure 9.

Per l'individuazione delle variazioni di densità superficiali, utili alla identificazione di cavità sotterranee, sono state calcolate le anomalie residue (fig. 10), sottraendo il campo regionale (ottenuto attraverso una superficie polinomiale di secondo grado) alle anomalie di Bouguer.

Dalla carta delle anomalie residue dell'area test (v. fig. 10) si possono evidenziare, in base alla forma ed intensità delle anomalie ottenute, tre zone di minimo gravimetrico così individuate:

- vicina alla recinzione del parco lungo il marciapiedi di via Panama (stazione 2, -0,030 mGal);

- in prossimità del muro di cinta di Villa Ada (stazioni 18, 51, 83, 84, -0,030 mGal);

- in prossimità della stazione 59 (-0,035 mGal), approssimativamente al centro della griglia di indagine.

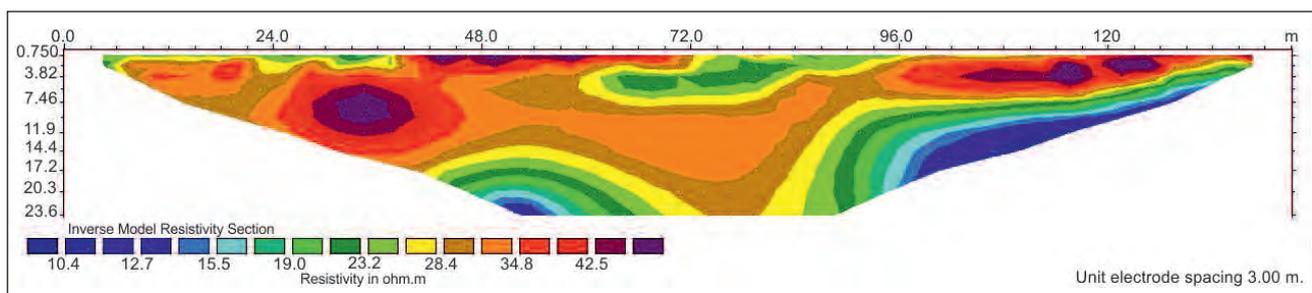
Fig. 11 - Sezione di tomografia elettrica lungo il profilo 1 parallelo a via Panama.
– Electric tomography section along profile N. 1 (parallel to via Panama direction).

Al fine di verificare la possibile presenza di cavità, fatturazioni e discontinuità sono state effettuate delle misure di resistività 2D con strumentazione MAE A6000E. Sono stati eseguiti due profili con configurazione Wenner-Schlumberger: il primo ortogonale alla traccia del modello gravimetrico, con un arrangiamento di 48 elettrodi e spaziatura di 1,5 m, posizionato in prossimità delle mura del parco di Villa Ada e parallelo a via Panama (profilo 1, fig. 11), il secondo parallelo alla traccia del modello gravimetrico ma con 32 elettrodi e spaziatura 2 m (profilo 2 di figura 12). L'elaborazione dei dati è stata effettuata tramite il *software* RES2DINV (LOKE, 2000).

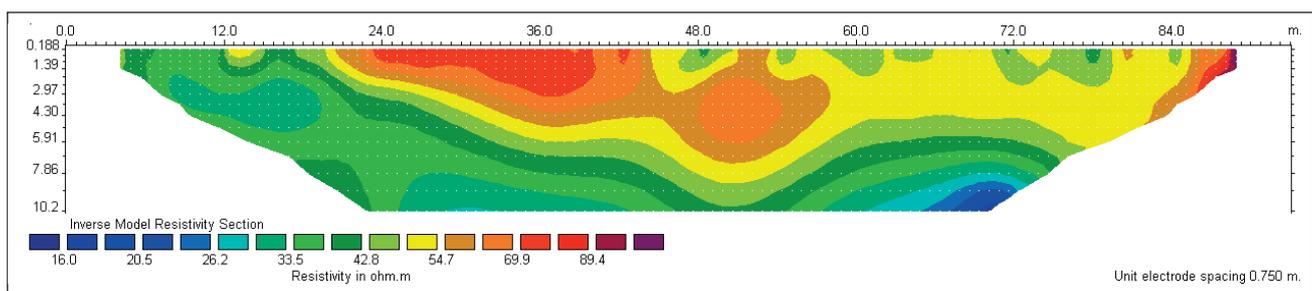
Fig. 12 - Sezione di tomografia elettrica lungo il profilo 2 ortogonale a via Panama.
– Electric tomography section along profile N. 2 (orthogonal to via Panama direction).

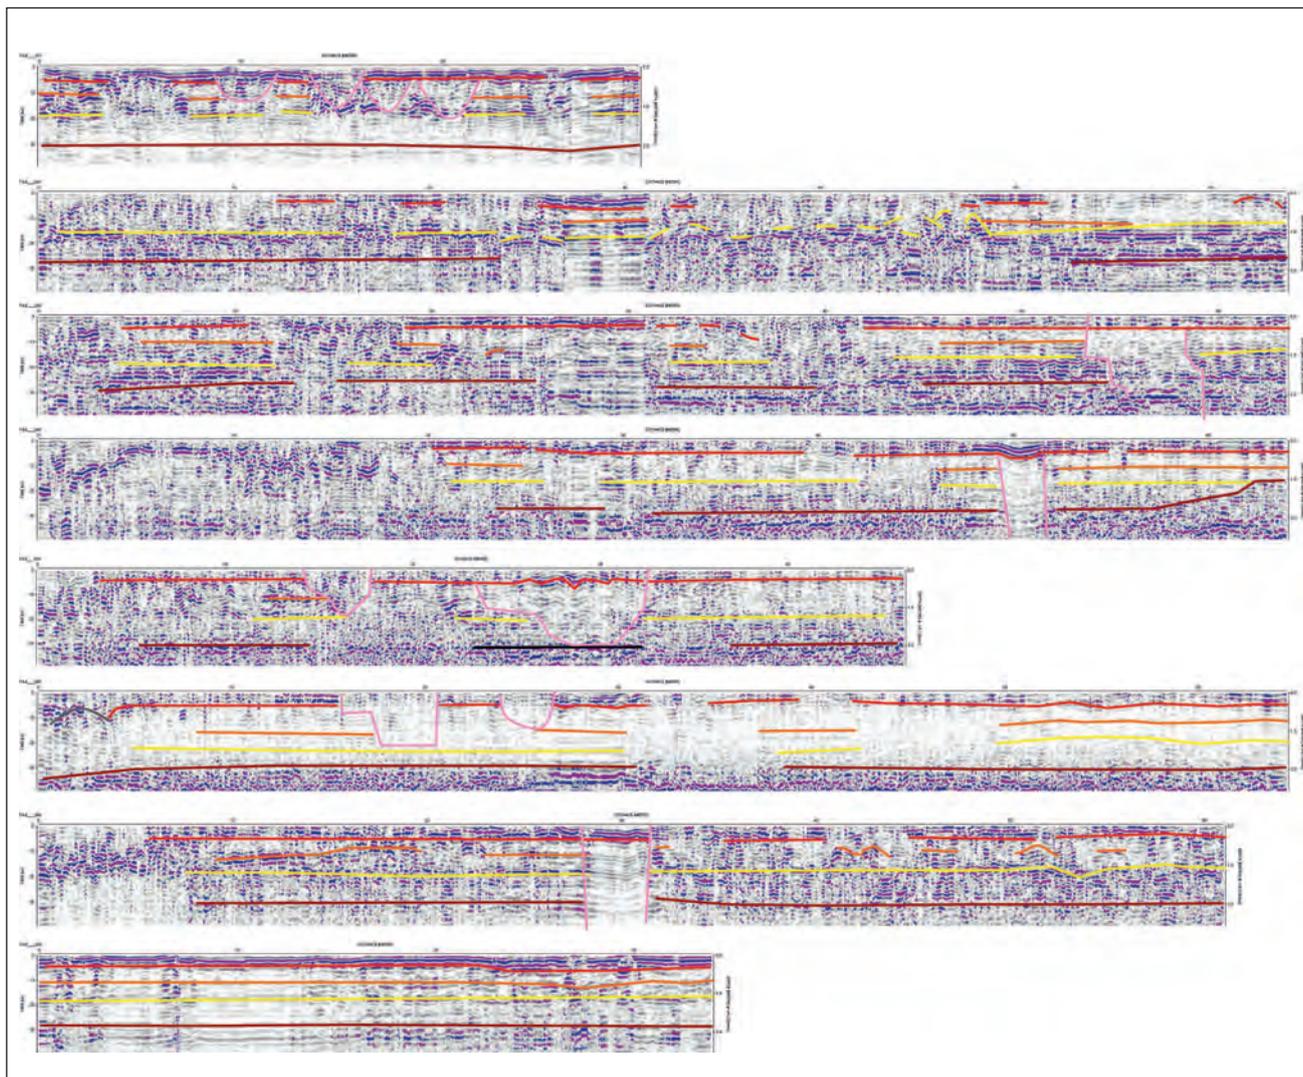
Fig. 13 - Sezioni georadar con rispettive interpretazioni.
 - Georadar sections and respective interpretations.

L'elaborazione dei radargrammi ha previsto una normalizzazione delle distanze percorse con 100 scansioni/metro e 512 campionamenti per scansione. La rappresentazione delle anomalie rilevate è stata effettuata utilizzando una apposita simboleggiatura e colori diversi in figura 13, come meglio specificato nel successivo paragrafo 7.

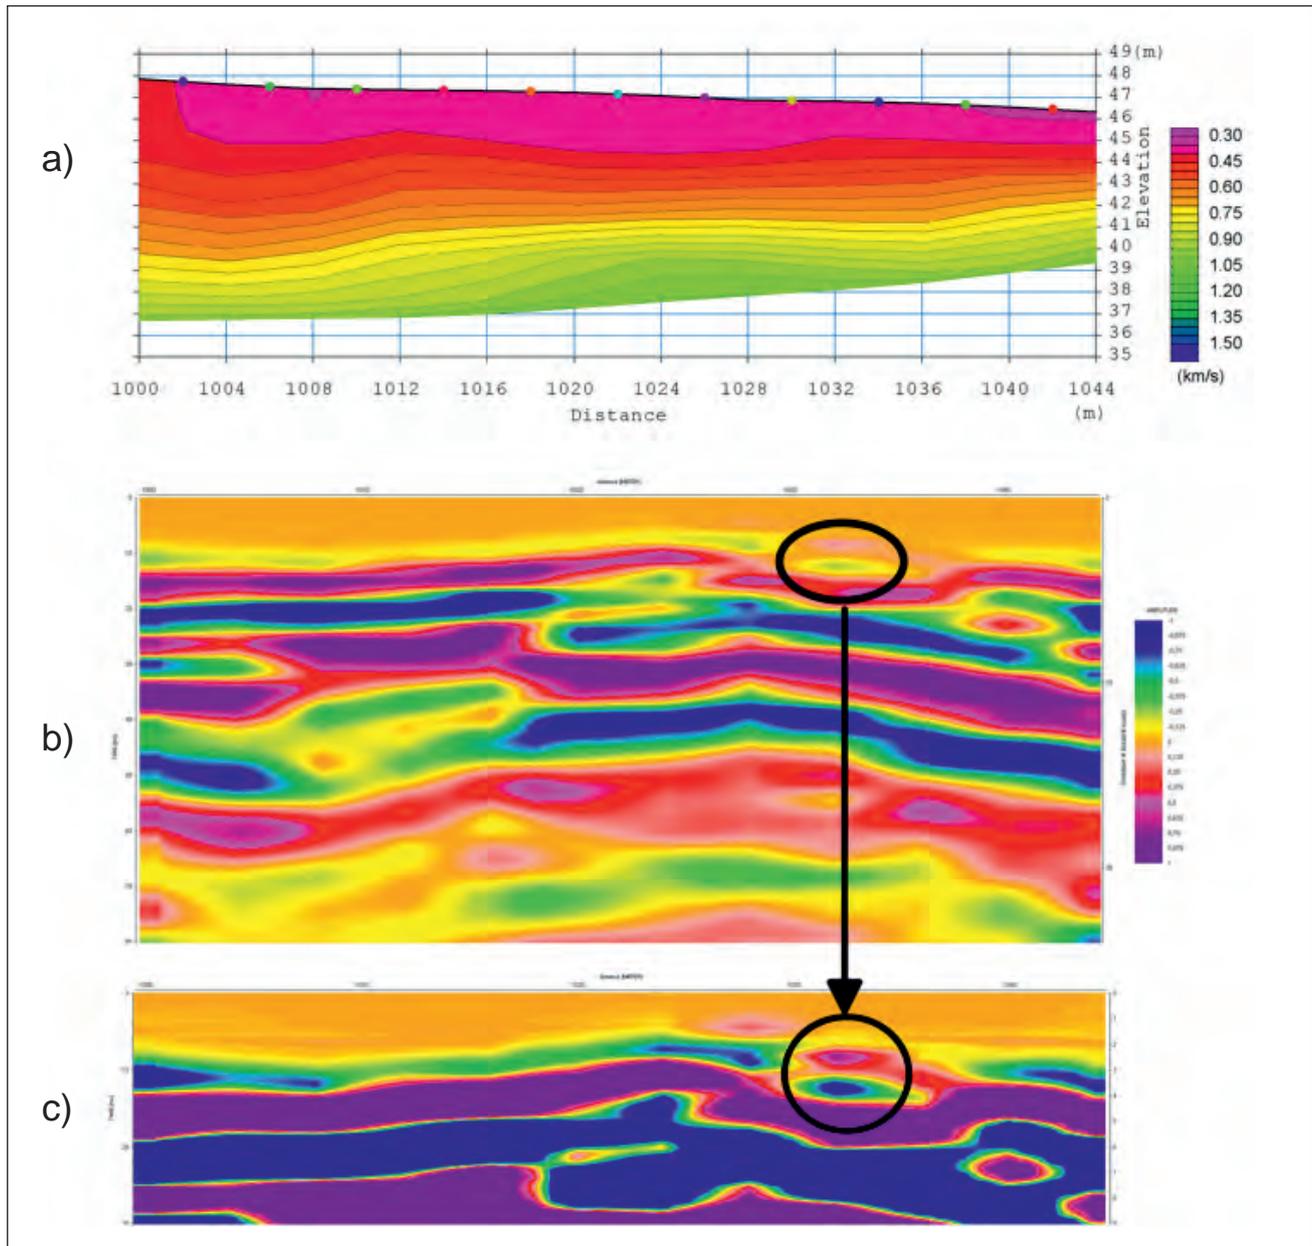
Fig. 14 – a) Tomografia sismica a rifrazione; b) Sismica a riflessione, dal piano campagna a 24 m di profondità; c) Sismica a riflessione, dal piano campagna a 9 m di profondità, con un netto *bright spot* evidenziato nel cerchio nero.

– a) *Seismic refraction tomography*; b) *Seismic reflection, from ground level to 24 m of depth*; c) *Seismic reflection, from ground level to 9 m deep, with a clear bright spot highlighted in the black circle.*

Le curve spazio/tempo e le corrispondenti sezioni delle onde P sono state stimate utilizzando il programma *Wavepath Eikonal Tomografia* (SCHUSTER & QUINTO-BOSZ, 1993) per la sismica a rifrazione; l'elaborazione dei dati della sismica a riflessione è stata effettuata utilizzando il Software *SeisImager/2D* e tomografia OYO/Geometrics (fig. 14).

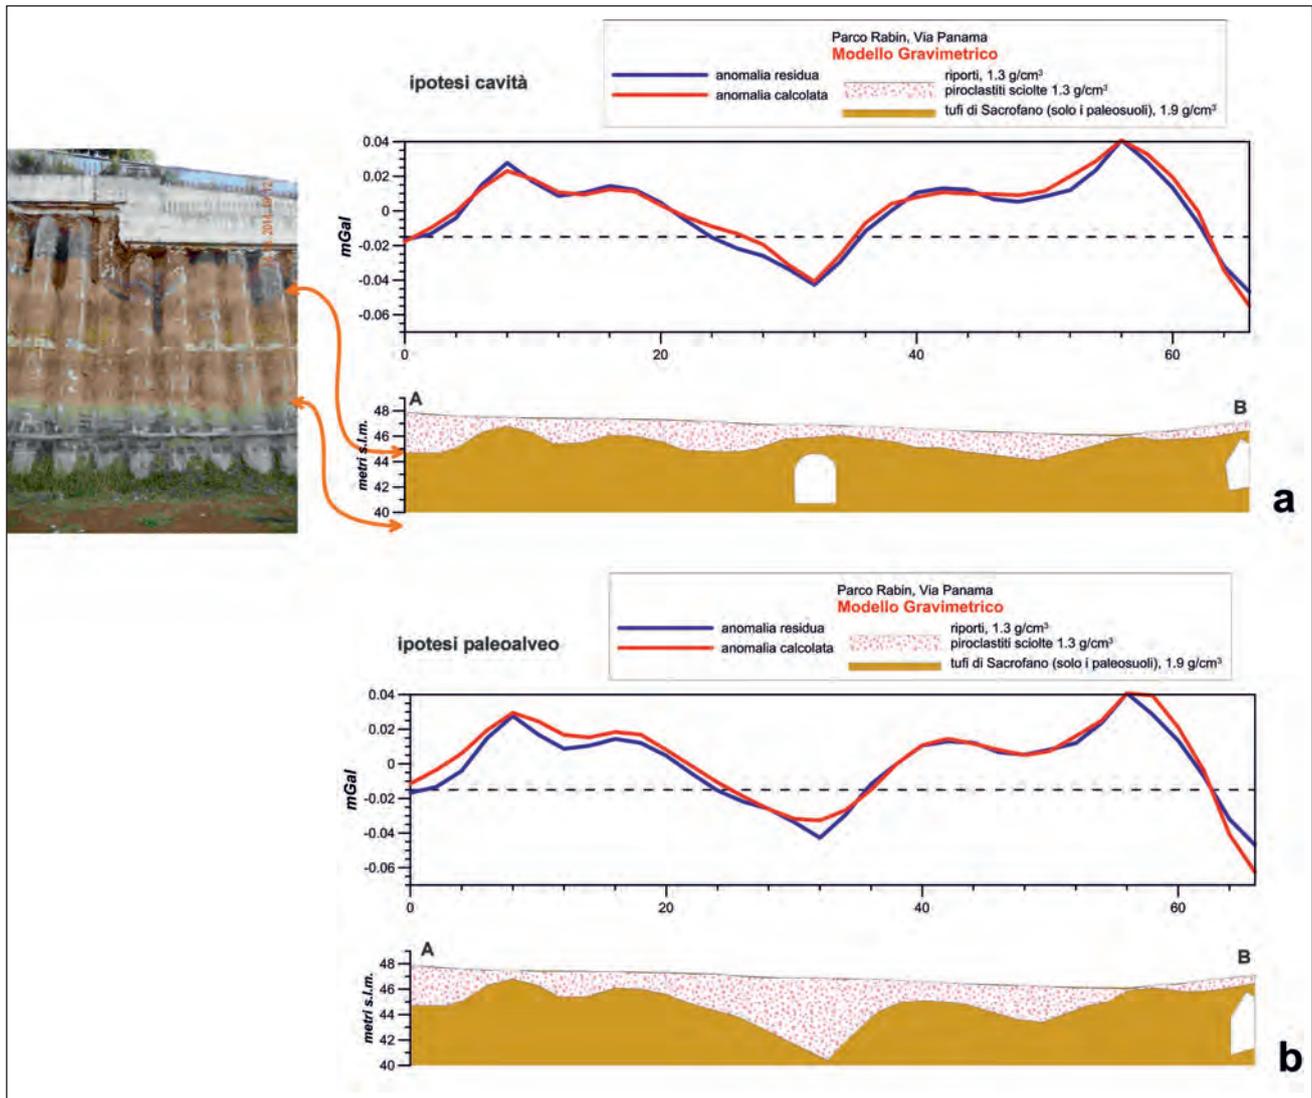
Fig. 15 - Modelli gravimetrici interpretativi: ipotesi di cavità sotterranea (a) o di paleoalveo sepolto (b) con relativo confronto tra anomalie residue e calcolate. – Interpretative gravimetric models: underground cavity (a) and buried riverbed (b) hypotheses, showing compared profiles of respectively residual and calculated anomalies.

Il modello diretto delle anomalie residue ha consentito la costruzione dei modelli gravimetrici bidimensionali con definizione di profondità e geometria delle sorgenti delle anomalie di gravità

riportati in figura 15 (TALWANI *et alii*, 1959; 1961).

coerenti con i dati rilevati (v. fig. 15):

- una cavità sotterranea posta a circa 4-5 metri di profondità e larga 2 metri;
- un paleoalveo sepolto.

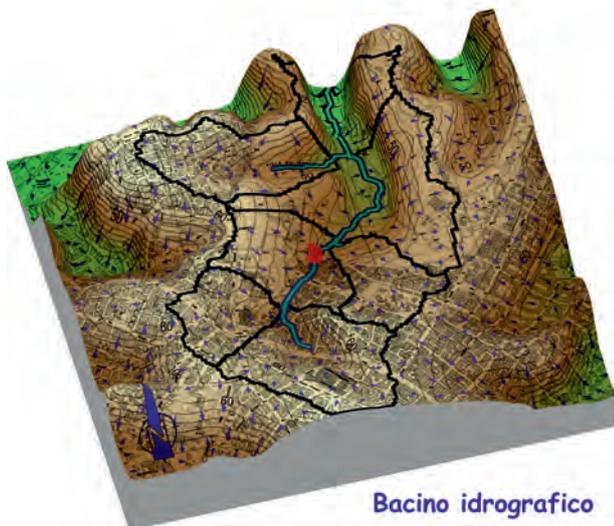
Fig. 16 - Modello digitale 3D del comprensorio di Villa Ada e dei quartieri limitrofi; in rosso è evidenziata l'area del Parco Rabin, in azzurro il tracciato dell'incisione principale del locale reticolo idrografico.

– Digital Elevation Model of Villa Ada Park and of its neighborhoods; red spot represents Park Rabin area, whereas light blue line tracks the main axis of local drainage network.

Elementi a supporto della seconda ipotesi emergono dall'osservazione del modello digitale tridimensionale del terreno di Villa Ada e zone limitrofe (fig. 16), in cui sono rappresentati reticolo di drenaggio e relative linee di flusso (*Watershed Map, Vector Map*): l'area di studio risulta infatti posizionata proprio in corrispondenza di una delle principali direttrici del ruscellamento. Non essendo tali considerazioni risolutive rispetto al problema analizzato, si è perciò proceduto all'applicazione di

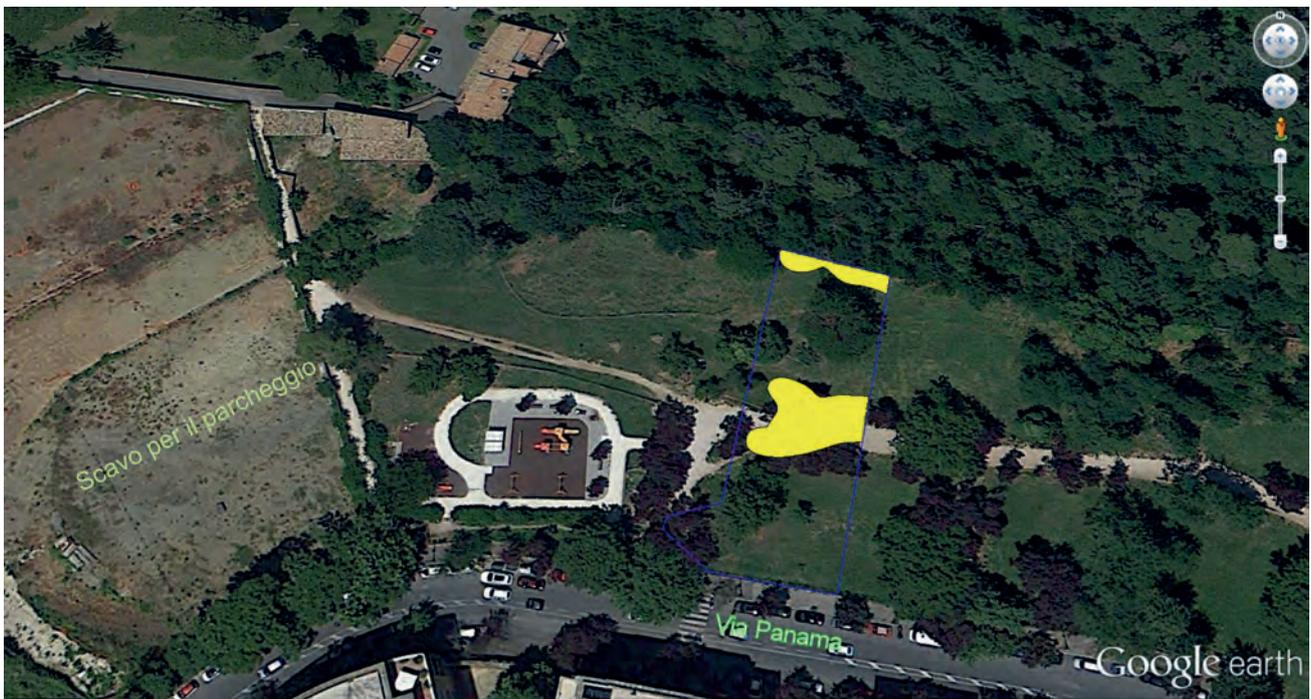
Fig. 17 – Schema preliminare della suscettibilità da collasso dell'area test, desunta dai risultati dalle prospezioni geofisiche multidisciplinari (in giallo le aree a maggior suscettibilità da sprofondamento; la linea blu delimita il perimetro dell'area test). A Est del sito è visibile lo scavo realizzato per il parcheggio.
 – Preliminary collapse susceptibility scheme of the test area, derived from multidisciplinary geophysical prospection results (yellow spots represents areas susceptible to collapse occurrence; blue line marks the test area perimeter). Parking excavation is also visible to the west of the playground area.

In figura 17 è rappresentato lo schema preliminare della suscettibilità da sprofondamento dell'area test, desunta dai risultati dalle prospezioni geofisiche multidisciplinari, in cui sono rappresen-

tate in maniera schematica le aree potenzialmente suscettibili ad eventuali fenomeni di collasso. La carta è stata derivata dai dati geofisici integrati di microgravimetria, sismica a rifrazione, sismica a riflessione e georadar: si ipotizza il rischio massimo di sprofondamento nell'area campione dove sono presenti minimi gravimetrici con bassi valori di velocità delle onde P, insieme a una normale stratificazione superficiale data dal georadar, a cui si associa in profondità la presenza di un *bright spot*. Sulla base degli elementi forniti dal gruppo di lavoro durante la prima fase di studio, e nelle more di ulteriori approfondimenti, la Direzione della Protezione Civile di Roma Capitale ha posto in essere le misure urgenti di interdizione temporanea dei luoghi a tutela della pubblica incolumità (recinzione di sicurezza del settore del parco interessato dagli sprofondamenti; provvisoria segnaletica informativa di pericolo). Si auspica quanto prima il completamento delle indagini geofisiche in tutto il Parco Rabin, allo scopo di ricostruire lo sviluppo tridimensionale delle reti ipogee, anche tramite indagini geognostiche e eventuali esplorazioni dirette delle cavità; ciò consentirà di comprendere le cause dei recenti fenomeni di sprofondamento e conseguentemente di definire la pericolosità dell'area e i possibili interventi per la messa in sicurezza. Nella nostra visione, il ripristino della completa fruibilità dell'area verde, oltre che con l'esecuzione di opere di bonifica e consolidamento, può essere conseguito

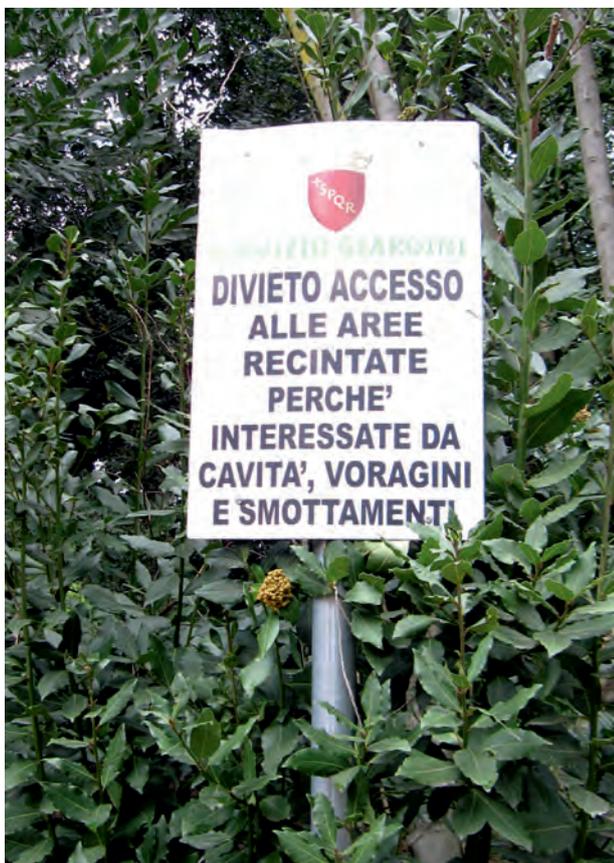
Fig. 18 – Segnaletica di pericolo apposta dal Comune di Roma anni addietro in alcuni punti di Villa Ada.

– Danger signal installed in Villa Ada by Rome Municipality years ago.

anche tramite iniziative di informazione e sensibilizzazione - quali incontri e seminari informativi; pubblicazioni divulgative; potenziamento della segnaletica (fig. 18) per rendere la cittadinanza consapevole delle caratteristiche del proprio territorio e dei rischi connessi.
